Mühlstraße 18

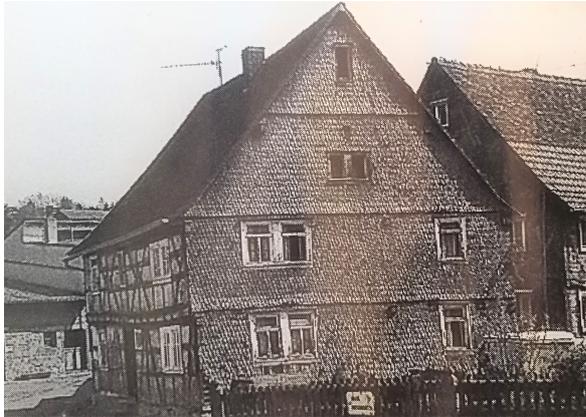
Historische Aufnahme

Zweistöckiges Wohnhaus einer aufgelassenen Hofreite. Ein völlig unveränderter qualitätsvoller Fachwerkbau aus dem Jahr 1751 mit „K-Verstrebungen“ (eine Sonderform der „Mannfigur“) im Obergeschoß und an der Giebelseite des Erdgeschosses. Eine städtebaulich wichtigen Lage an der platzartigen Ausweitung der Mühlstraße.

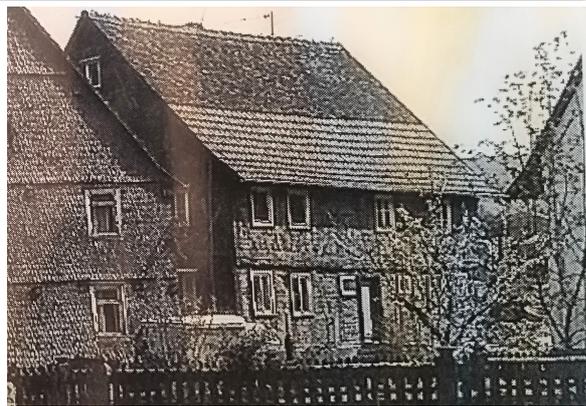
Historische Aufnahme

Zweistöckiges Bauernhaus von 1738 (datiert am Eckständler), mit gutem Fachwerk. Städtebaulich bedeutsam durch seine Riegelfunktion im Bauensemble des „Oberdorfes“.

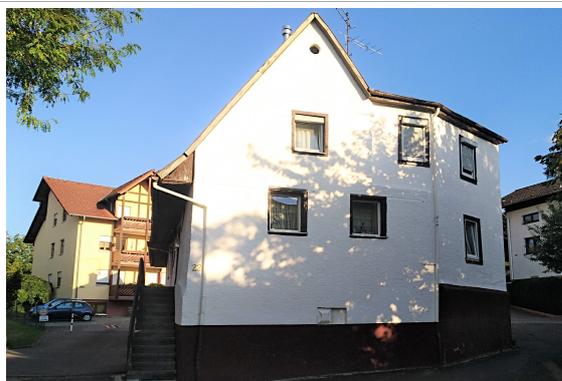
Mühlstraße 22 im Jahr 2020

Kleines, einstöckiges Wohnstallhaus des 18. Jahrhunderts. Ein Fachwerkbau über hohem Keller-Stall-Sockel. Am Kellerfenster ein seltener „Schiebestein“.

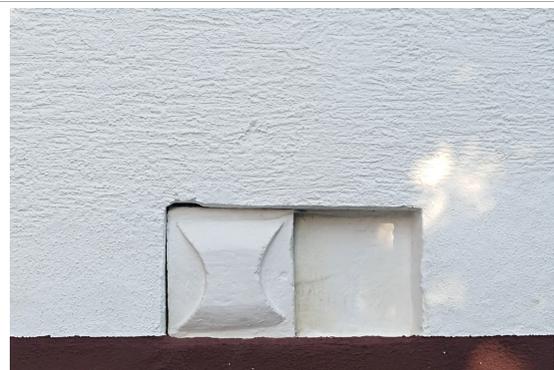
Der „Schiebestein“
